Commune de Rougemont

Remise en état secteur Rodomont

**Remise en état, nivellement et construction
d'un caisson bois**

Demande des subventions AF

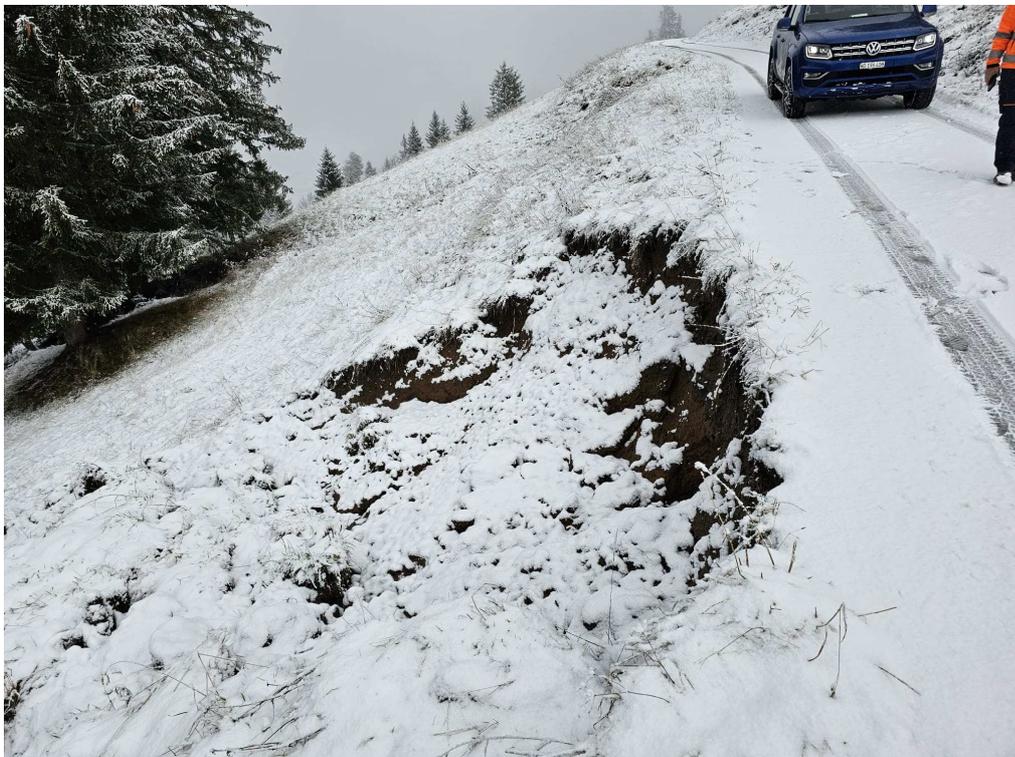
Parcelle n°1000 : Commune de Rougemont

Dans le secteur de Rodomont, la route d'accès aux chalets de Rodomont Derrière et La Cergna a subi divers dégâts. Des coulées de boue ont terminé leur course sur la route et un glissement s'est produit dans le remblai en aval de la route.

L'accès n'est actuellement pas entravé hormis les coulées de boue qui devront être évacuées mais, sur la base des photos, il est aisé de constater une instabilité de la bordure avale de la route au droit du glissement. Il est fort probable que l'érosion atteigne la route dans les mois à venir et déstabilise cette dernière.

Pour le secteur où le glissement de terrain fragilise la route, la réalisation d'un caisson bois permettra de garantir une stabilité de la pente avale.

Les matériaux provenant du glissement seront, dans la mesure du possible, récupérés. Un système de drainage est prévu à l'arrière du caisson bois afin d'en prévenir toute déstabilisation des « fondations ».

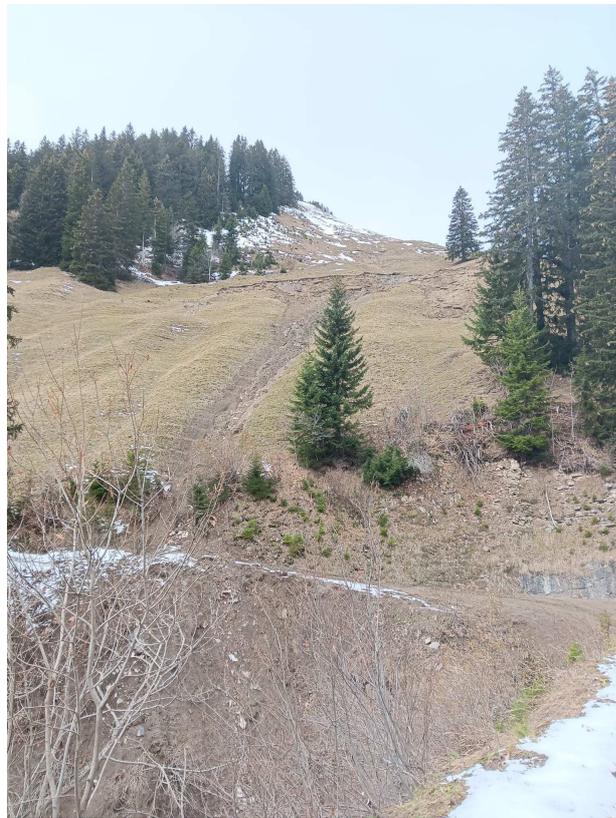
Parcelle n°960 : Cottierstift der Landschaft Saanen

Dans le secteur de la Grosse Combe, environ 500 m avant le Col de la Forclaz, un glissement de terrain s'est produit dans le pâturage en amont de la route. Une coulée de boue, en lien avec les glissements de terrain, a atteint la Route de la Manche.

Une rupture de terrain d'une longueur d'environ 90 m et d'une hauteur d'environ 0.4 m a eu lieu. La surface du glissement est approximativement de 1'100 m². Cette estimation a été faite sur la base de photos étant donné que les conditions météorologiques ne permettaient pas d'accéder au site en cette période hivernale.

Les matériaux présents sur la route seront évacués. D'après les informations et les photos à disposition, il est difficile de se prononcer sur l'état de la route. Il ne peut pas être exclu qu'une partie de cette dernière ait été emportée et que des travaux de génie civil plus importants soient nécessaires. Ce point pourra être déterminé par une vision locale dès que les conditions météorologiques le permettront et confirmé lors du déblayement de la route.

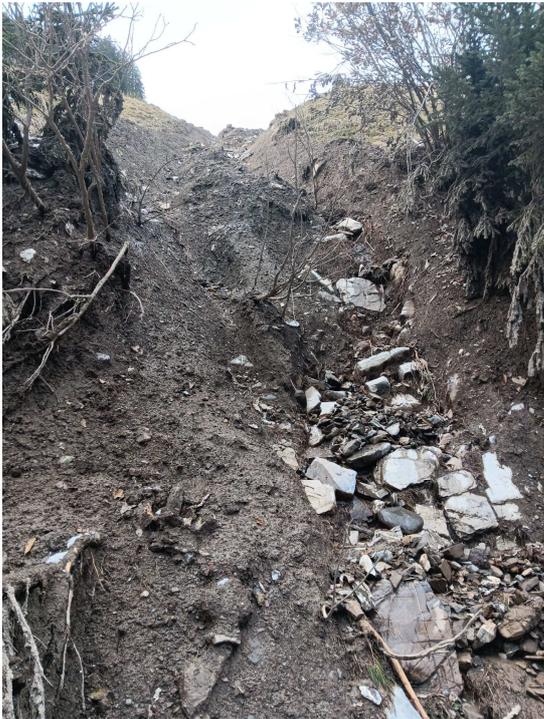
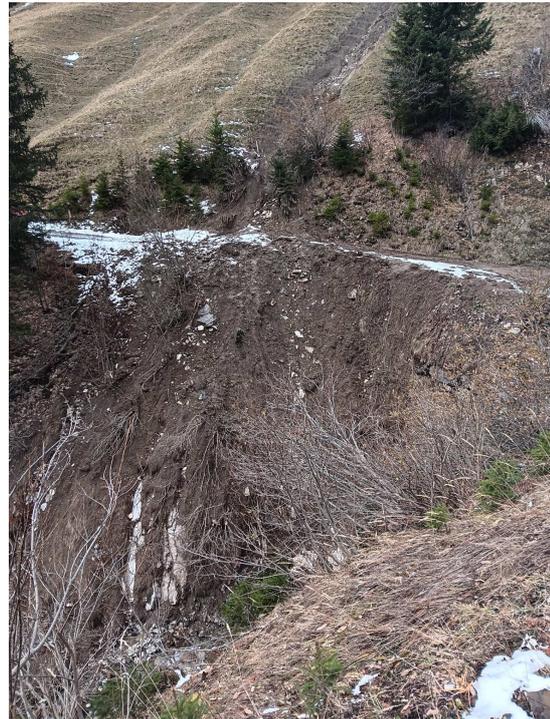
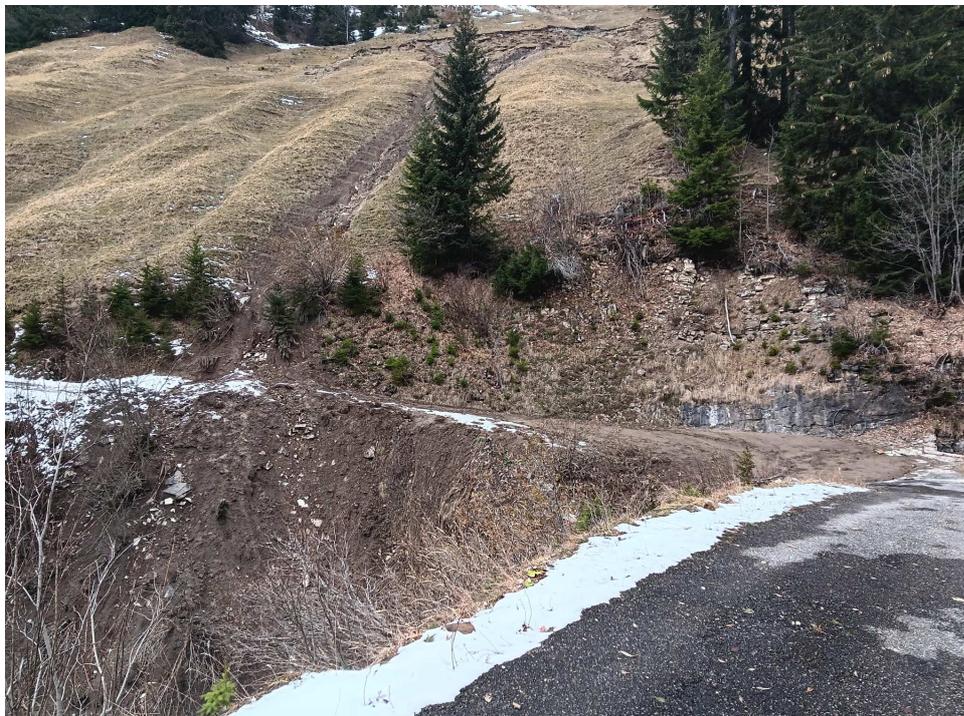
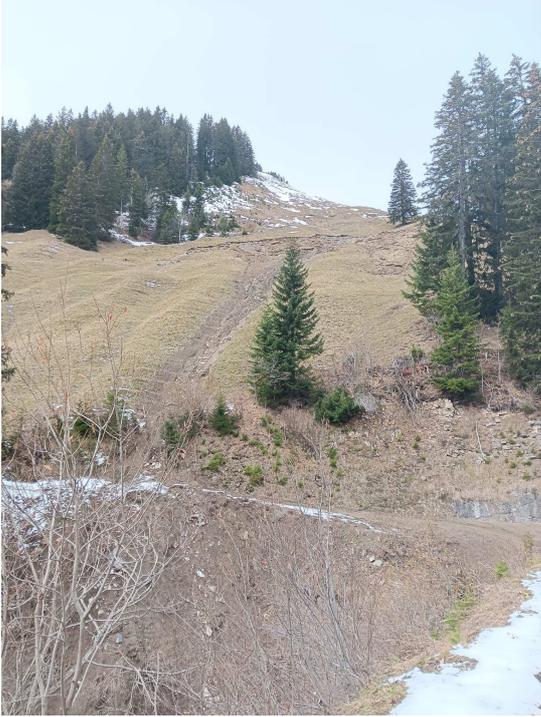
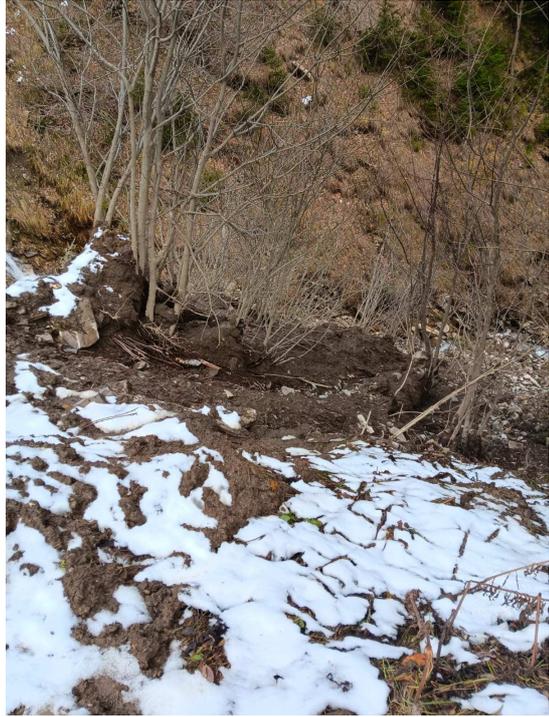
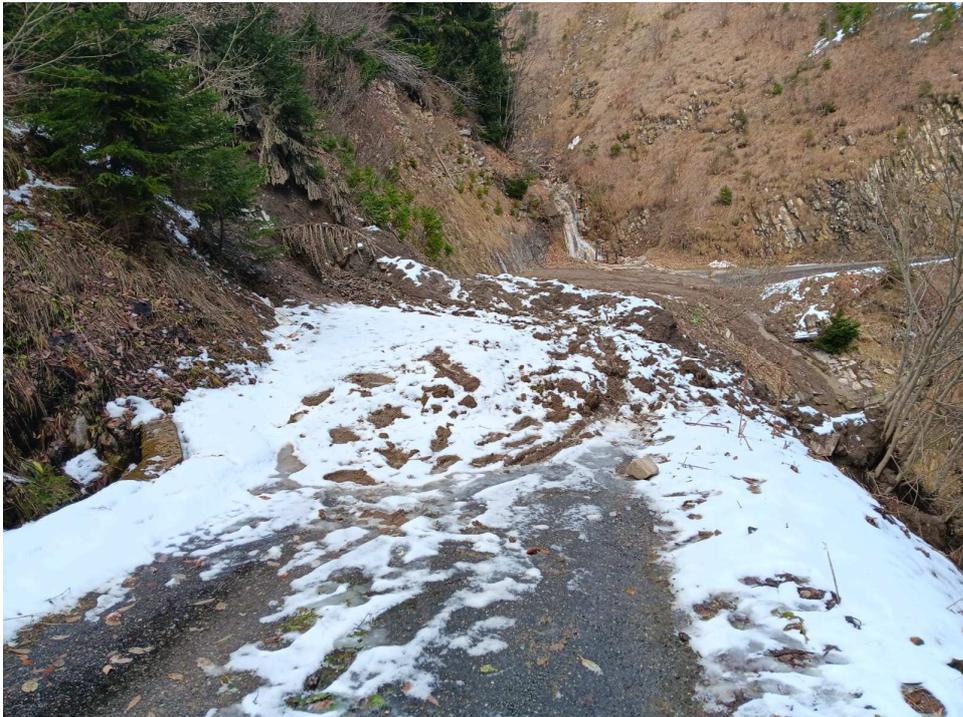
Photos de la situation actuelle

Cela représente environ 440 m³ de terre qui se sont mis en mouvement. Une partie des terres s'est déplacée « uniquement » de quelques mètres. En revanche, l'autre partie de ces terres, sous forme de coulée de boue, est descendu la pente, guidée par une ravine, jusqu'à la route en contre bas, ce qui obstrue le passage.

En l'état, la route n'est actuellement pas carrossable. 3 chalets/alpages sont donc pour l'heure difficilement atteignable.

Pour la remise en état du pâturage, il est prévu d'effectuer un nivelage du secteur déstabilisé avec les matériaux en place, de mettre en place une natte de coco et de réaliser un ensemencement du secteur. Une clôture devra être installée temporairement afin d'éviter que le bétail ne puisse atteindre la zone.

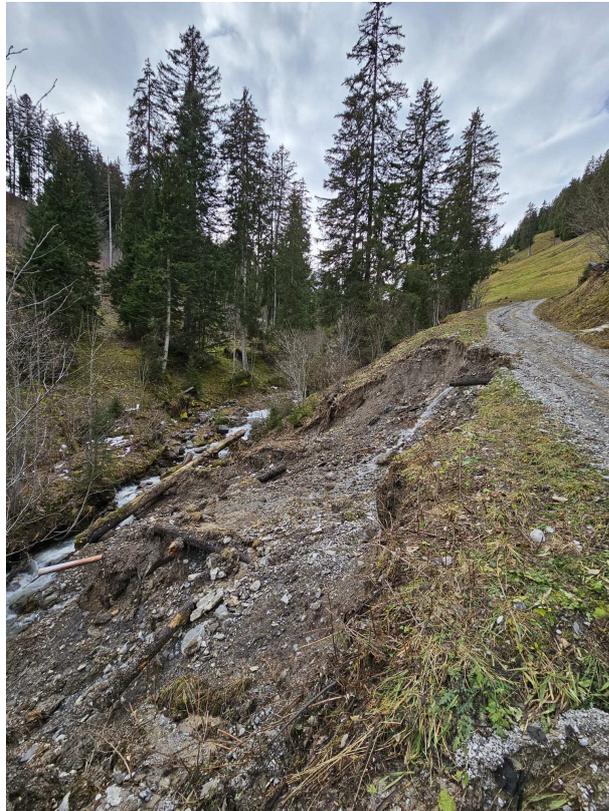
Parcelle n°1037 : Commune de Rougemont

L'accès n'est actuellement pas entravé mais, sur la base des photos, il est aisé de constater une instabilité de la bordure aval de la route. Il est fort probable que l'érosion atteigne la route dans les mois à venir.

Etant la principale cause de l'effondrement de l'ancien caisson, les eaux météoriques doivent être gérées de manière efficace.

De plus, la mise en place de traversées alpines est planifiée. La traversée alpine actuellement en place (voir photo annexe) rejette les eaux à l'arrière du caisson. Il est prévu de la replacer plus haut sur la route afin d'évacuer les eaux de ruissellement de la route (débit important au regard de l'érosion de la route) en amont du caisson bois.

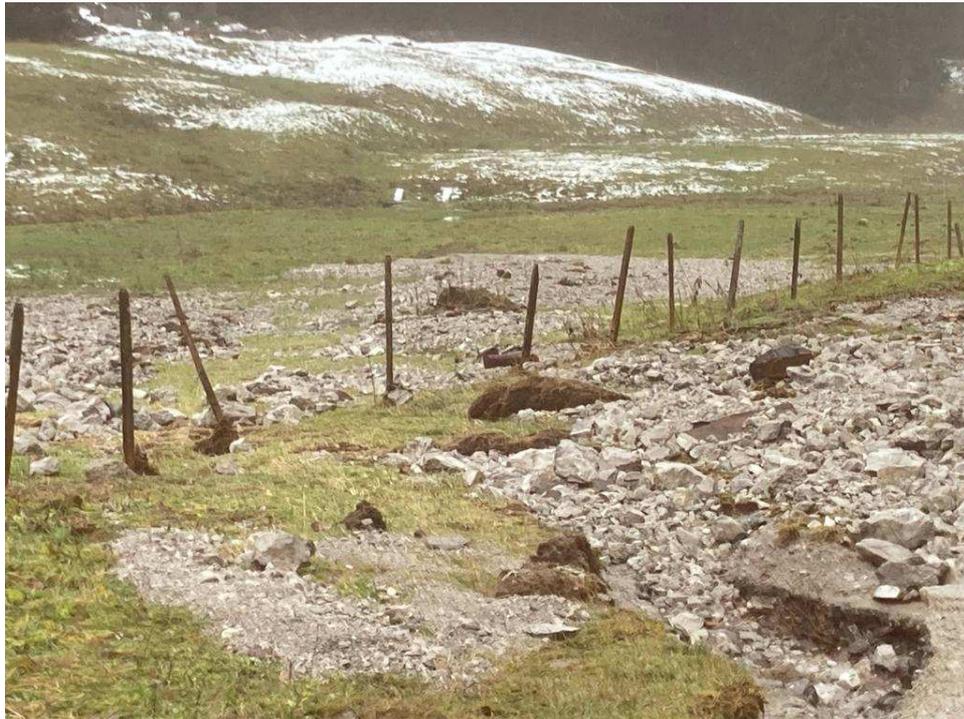
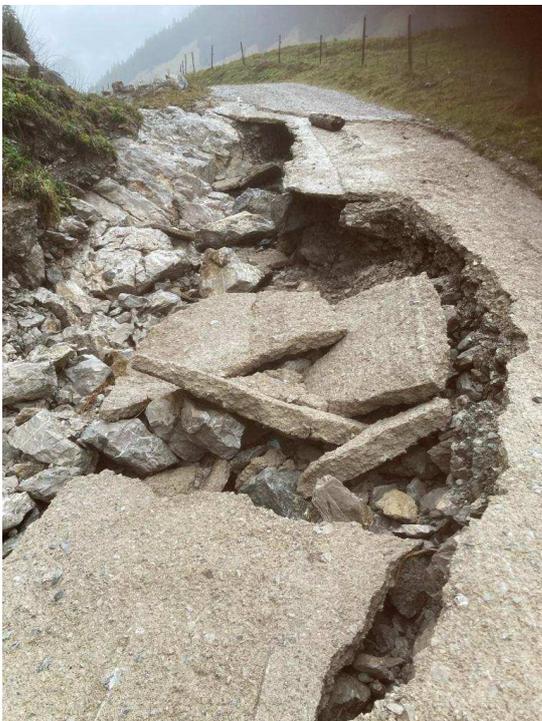
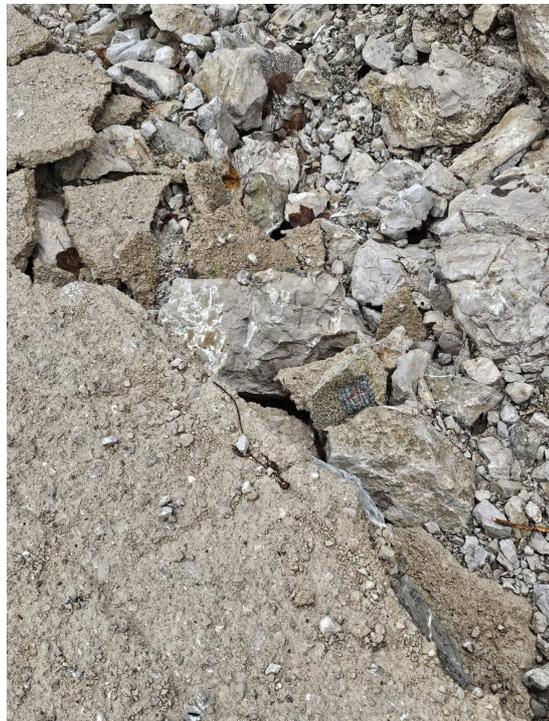
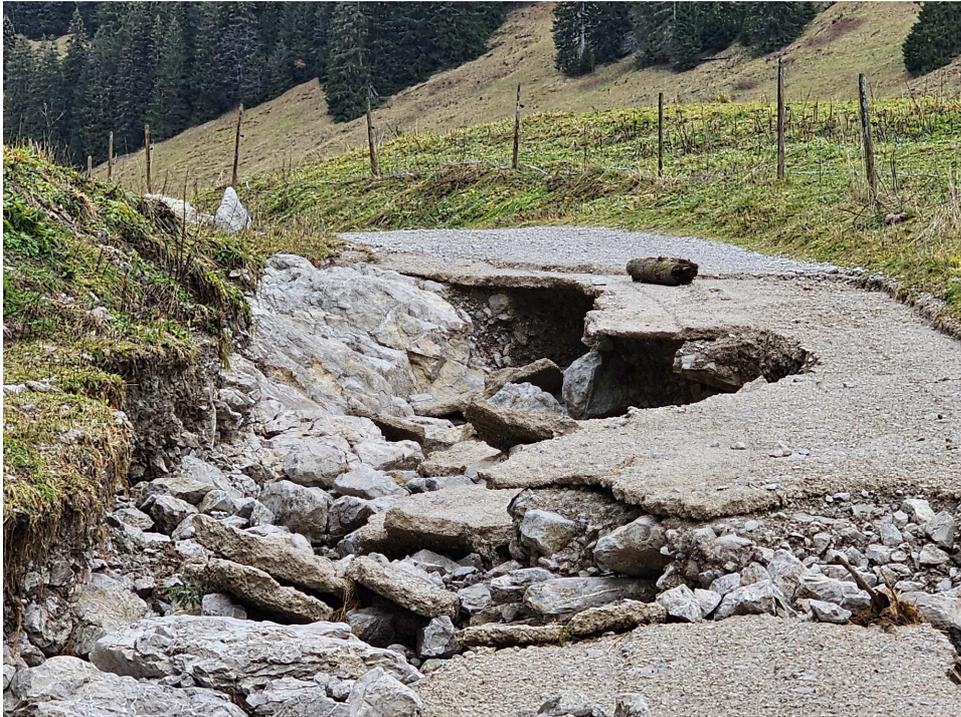
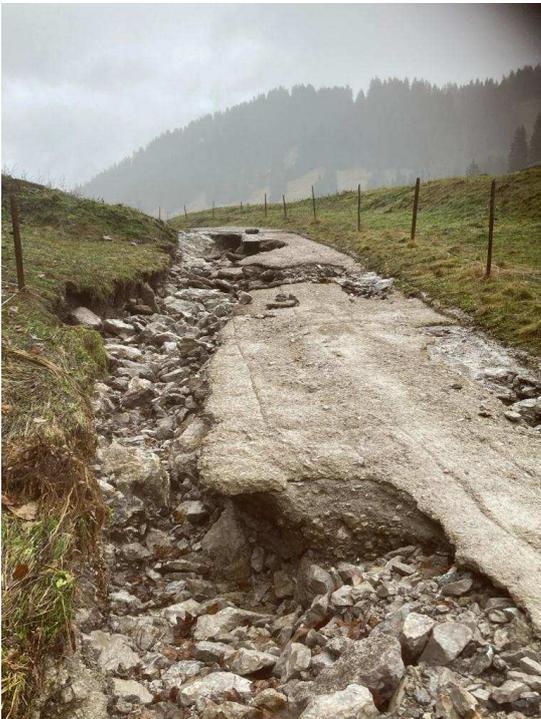
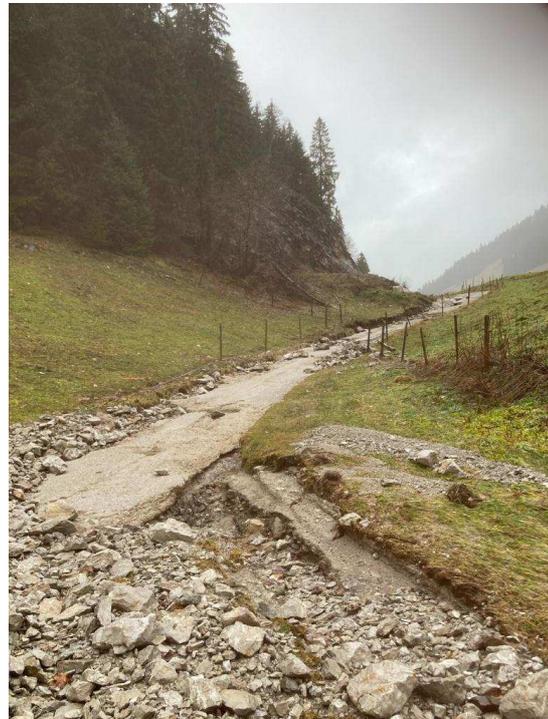
Photos de la situation actuelle

Le lac de la Verda s'est formé et le nouvel exutoire, fossé réalisé par la Commune en 2016, a joué son rôle. Les eaux sortant du fossé se sont déversées sur la route mais le volume de la crue était tel que le débit/vitesse de l'eau à la sortie du fossé a érodé la route et en a emporté la majeure partie sur près de 100 m. Les matériaux emportés se sont répandus dans le pâturage en aval (photos en annexe).

Le 1^{er} objectif consiste à un nettoyage des pâturages ainsi qu'à une purge de la route. Les matériaux récupérables pourront être réutilisés pour le fondement de la route et il est prévu de reprendre le coffre sur les zones détruites.

La prolongation du fossé sur une longueur approximative d'environ 100 m, depuis l'exutoire du fossé actuel jusqu'au point bas de la butte en bordure de route, permet de « canaliser » la crue le long de la route.

Situé au point bas du talus longeant la route, ce passage permet, d'une part de faire traverser les eaux provenant du fossé depuis le côté amont vers le côté aval de la route puis vers le pâturage mais aussi de collecter les éventuelles eaux de crues exceptionnelles qui proviendraient de la route.

Il est prévu de remplacer ce dernier par un nouveau passage de type voûte métallique permettant ainsi d'augmenter la largeur du passage et donc de réduire la vitesse d'écoulement au droit du passage.

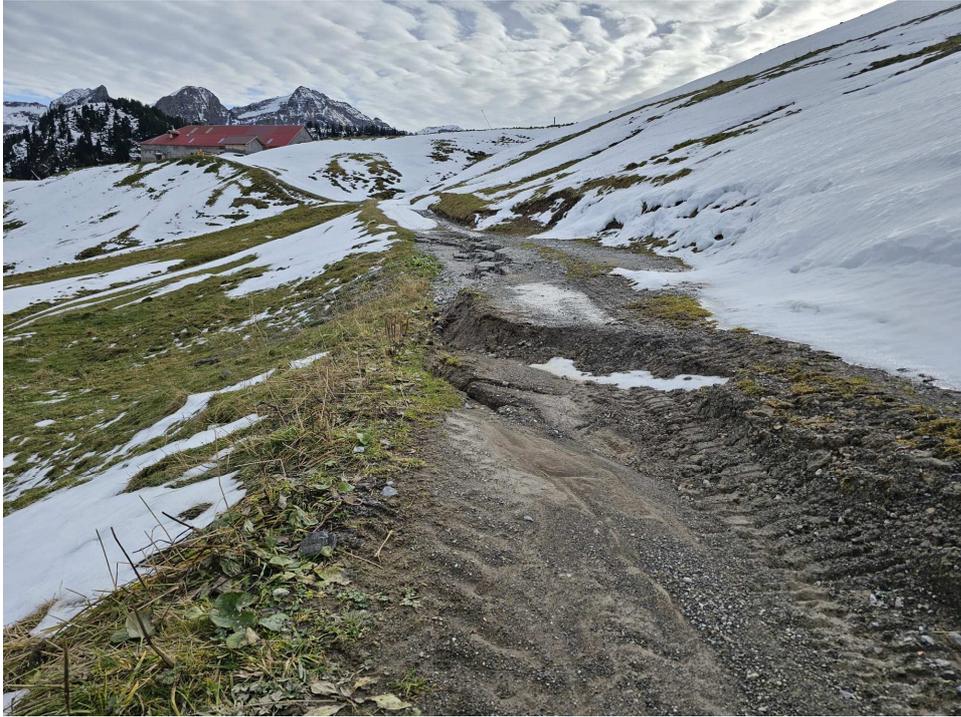
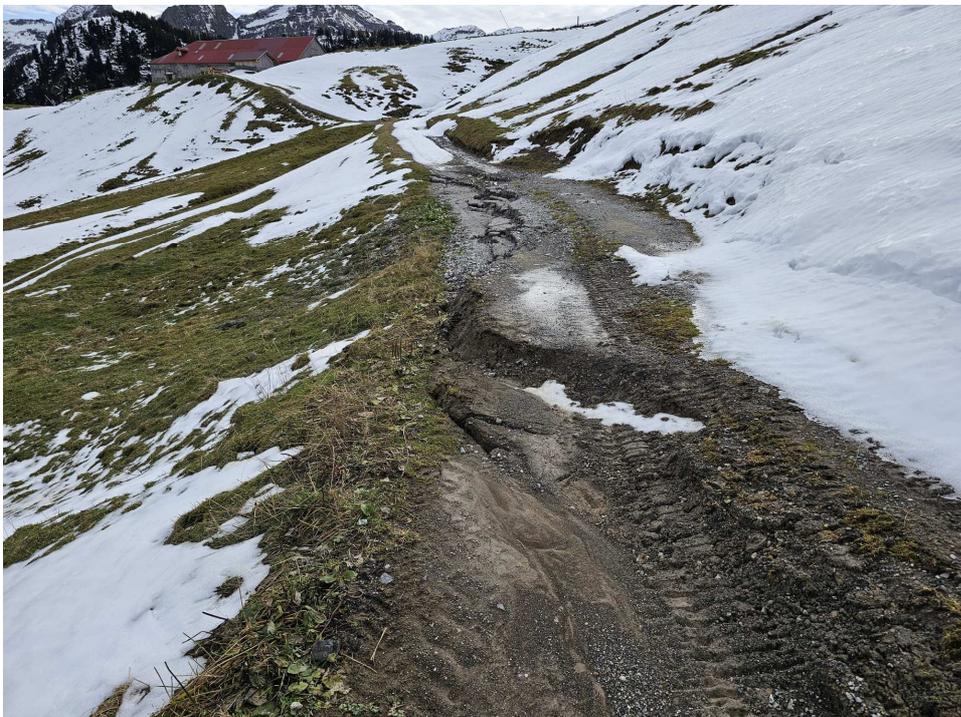
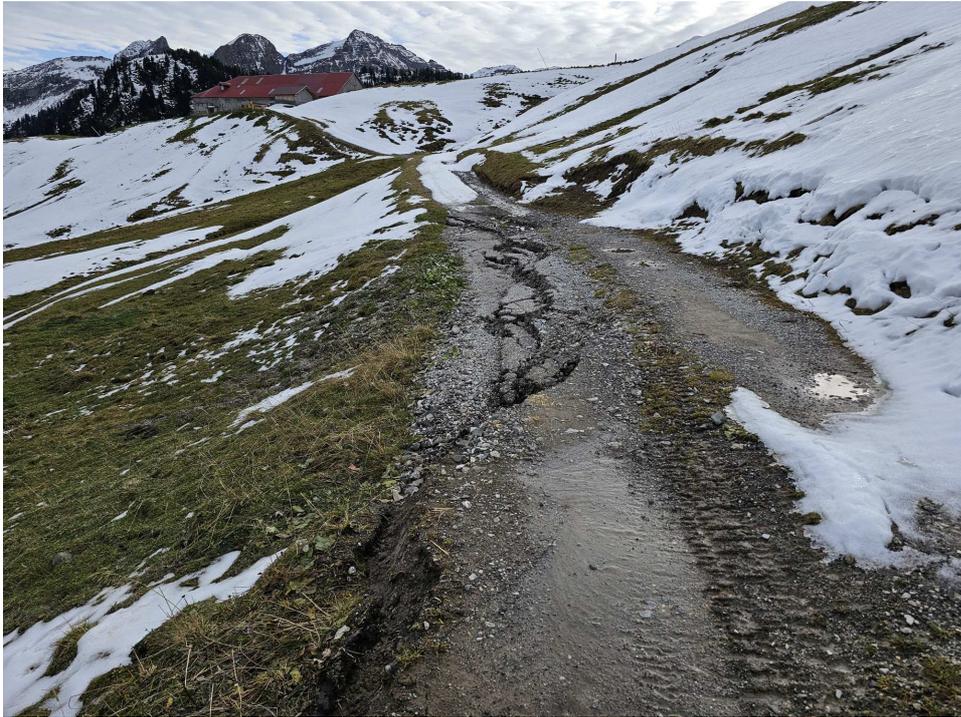
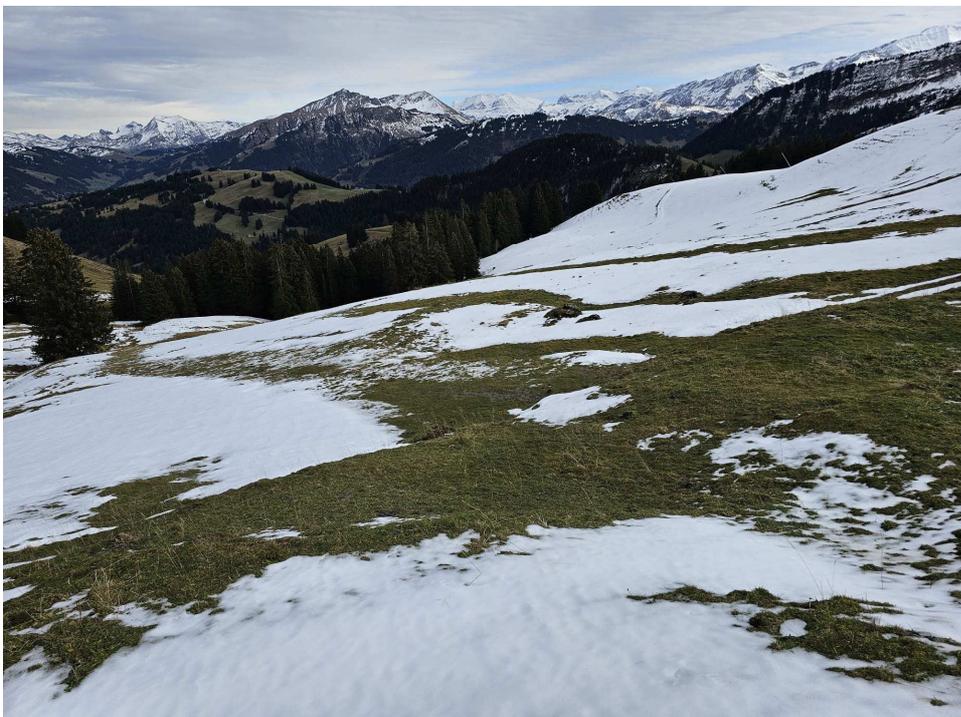
Photos de la situation actuelle

Dans le secteur du Bürgigrabe, la liaison entre l'alpage des Praz et l'alpage de Pra Cluen a subi un glissement terrain qui a pour conséquence un affaissement d'une partie du chemin.

La circulation étant actuellement limitée, il est nécessaire d'entreprendre des travaux de remise en état afin de permettre l'exploitation de l'alpage durant la prochaine saison estivale.

Les travaux consisteraient à un nivellement des matériaux en place puis à un apport de matériaux pour compenser les différences de niveau créés par le glissement et le nivellement.
